INFN/TC-07/13
5 Dicembre 2007

**QUALIFICAZIONE DI CONTENITORI IN TITANIO EFFETTUATI
IN CAMERA IPERBARICA**

In questo rapporto è descritto il test effettuato con camera iperbarica su 3 contenitori in titanio per qualificarne la loro tenuta ad una pressione esterna di lavoro di 350 bar equivalente a 3500 m di colonna d'acqua.

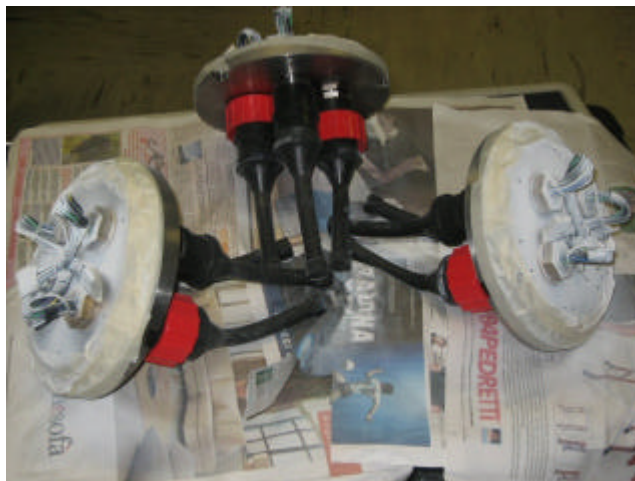
Il passo successivo è stato quello di coprire con un rivelatore di perdite bianco, usato generalmente per la verifica delle saldature, tutte le parti. Tale materiale, infatti, (bombola spray marca CGM tipo conforme all'omologazione AMS2644) serve ad evidenziare i punti di perdita che eventualmente si potrebbero verificare durante i test. Prima di spruzzare il tracciatore le parti delicate e critiche per gli accoppiamenti sono state mascherate opportunamente come illustrato in fig.2.

Fig.2: Preparazione delle flangie

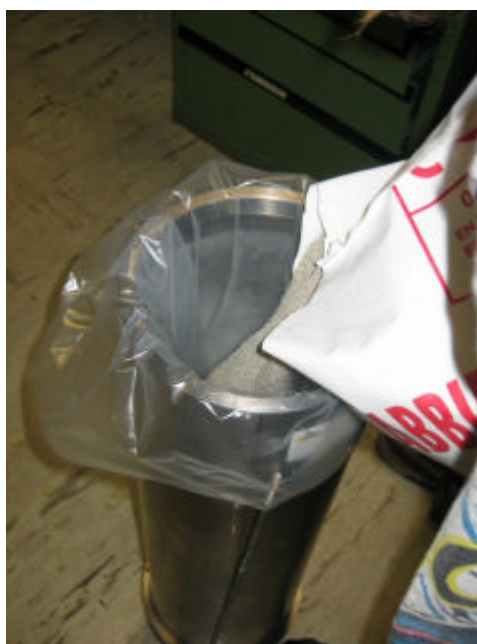
Prima della chiusura, nella parte interna di ciascun cilindro e' stato alloggiato un sacchetto di sabbia. La sabbia ha funzione anticollasso. Infatti, se a causa della sollecitazione esterna, la struttura cedesse all'improvviso, l'onda di pressione prodotta potrebbe provocare la rottura della camera. Con la sabbia invece la variazione di volume diviene minima e l'eventuale collasso non produrrebbe danni.

Terminata questa fase, illustrata in fig. 3, il cilindro e le due flangie di chiusura comprensive di connettori ed O-ring sono stati assemblati avendo l'accortezza di non far toccare l'O-Ring ingrassata contro il marcante bianco.

Fig.3: Sicurezza anticollasso

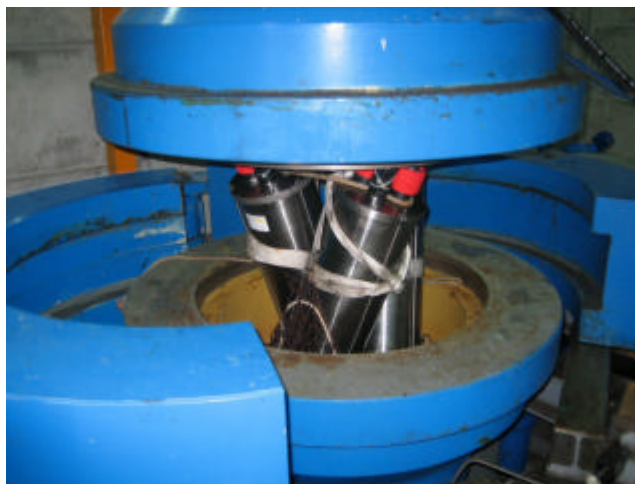
Si   inoltre deciso, per motivi di tempo, di effettuare i test contemporaneamente su tutti i 3 cilindri (vedi fig. 4).

Fig.4: La camera iperbarica pronta alla chiusura.

La camera iperbarica dell'INFN di Catania ha una forma ellissoidale di dimensioni interne: diametro principale 600 mm e altezza massima 794 mm spessore minimo 75 mm che permette di raggiungere una pressione massima di 400 bar. La camera e' asservita da un sistema di automazione che ci ha permesso di effettuare i test richiesti in maniera affidabile, senza la necessit  di presidiare il sistema durante l'esecuzione dei programmi.

Il posizionamento dei cilindri all'interno della camera non risulta molto semplice in quanto la geometria interna della suddetta   molto simile alla sfera.

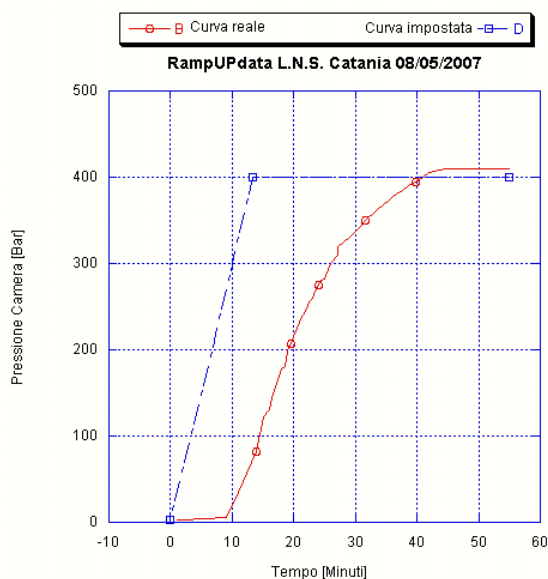
Fig.5: Il profilo pressione utilizzato

In fig.5 e' rappresentato in funzione del tempo il profilo di pressione impostato (curva blu) e quello effettivamente prodotto nella camera iperbarica dal sistema di pompaggio(curva rossa) Lo sfasamento tra le due curve, dovuto al tempo di reazione di tutto l'apparato, è trascurabile rispetto alla durata della fase pressostatica, all'incirca 18 h.

Successivamente   stato impostato il programma di collaudo effettivo con la prima fase pressostatica di 24 ore ad una pressione pari a $1.2 \times 335 \sim 400$ bar.

Terminata questa fase i cilindri sono stati sottoposti a circa 10 cicli in cui la pressione, dal valore atmosferico passa a quella di esercizio (1 ora a 320 bar) per poi tornare nuovamente alla pressione atmosferica. Inoltre finita la discesa di pressione si sono lasciati i cilindri ad una pressione di 22 bar per circa un'ora in modo da provare per bene la tenuta degli O-ring.

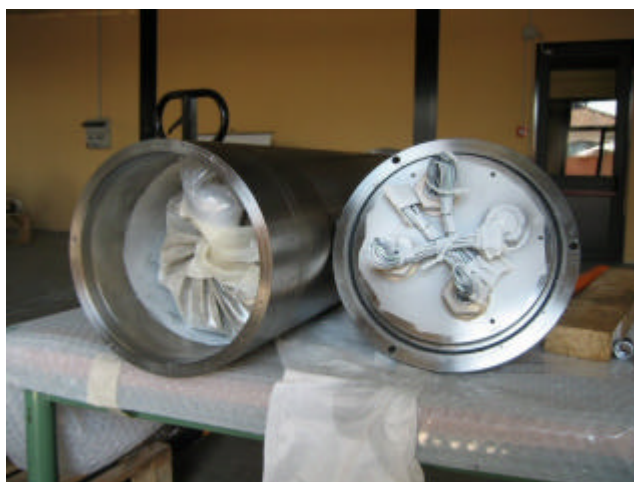
Svuotata ed aperta la camera si sono tolti i cilindri (vedi fig.6) e si è proceduto all'ispezione osservando se all'interno dei cilindri fosse presente acqua oppure se il marcante bianco presentasse segni di trafilamento o aloni più scuri indicativi di una perdita delle tenute.

L'ispezione su tutte le parti dei tre cilindri a dato esito negativo.

Fig.6: Ispezione cilindri dopo il test in pressione.
